안전 없는 졸속 공사 → 붕괴 참사로

국과수 감정서 내용 바탕 경찰 중간 수사 결과 발표

ㄷ자 건물 만들어 내부 흠 쌓고 გადა 살수·철거 강행
흠·폐자재·굴착기 수직 하중 버틸 지하층 보강 부실
성토체·바닥체 내려앉으며 건물 밀어내...전도 붕괴
공사비만 지분 따라 분배 뒤 재하청...입찰 담합 만연

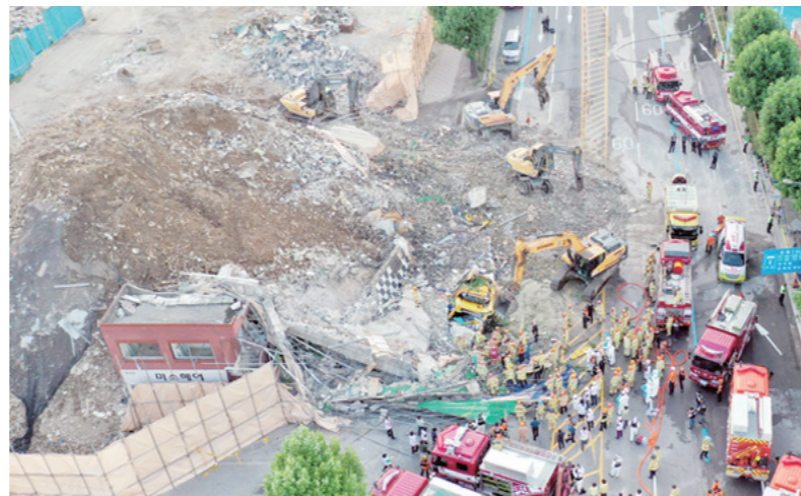
감정 결과 막무가내로 강행된 철거 공정 중 발생한 수평 하중에 의해 지하 1층·지상 5층 건물이 무너진 것으로 드러났다.

하중부 일부를 부순 건물 뒤쪽에 쌓은 흠더미(성토물) 위에서 30t 넘는 굴착기로 철거 작업을 했는데, '굴착기·폐기물 무게와 토압으로 수평 하중이 앞쪽(건물 앞 도로)으로 쏠릴 수밖에 없었다'는 설명이다.

면밀한 사전 구조 검토 없이 내부까지 흠더미를 쌓고 'ㄷ자 형태'로 만든 건물을 გადა 살수와 함께 무리하게 철거하면서 흠더미와 1층 바닥 구조물(슬래브)이 내려앉으며 건물이 뒹굴로 붕괴했다.

철거 과정 문제점은 ▲건물 외벽 강도와 무관한 철거 작업 진행 ▲하중부 일부 철거 뒤 건물 내부 흠더미 조성 ▲수평 하중에 취약한 'ㄷ자 형태'로 철거 진행 ▲1층 바닥 하중 증가·지하 보강 조치 미실시로 조사됐다.
